OBSERVE
Arbeitspaket B5
Implementierung und Evaluation der Methoden

Abschlussbericht

OBSERVE: Optimierung und Betriebsführung komplexer
Gebäudeenergieversorgungsanlagen;

Teilprojekt: Implementierung und Evaluation der Methoden

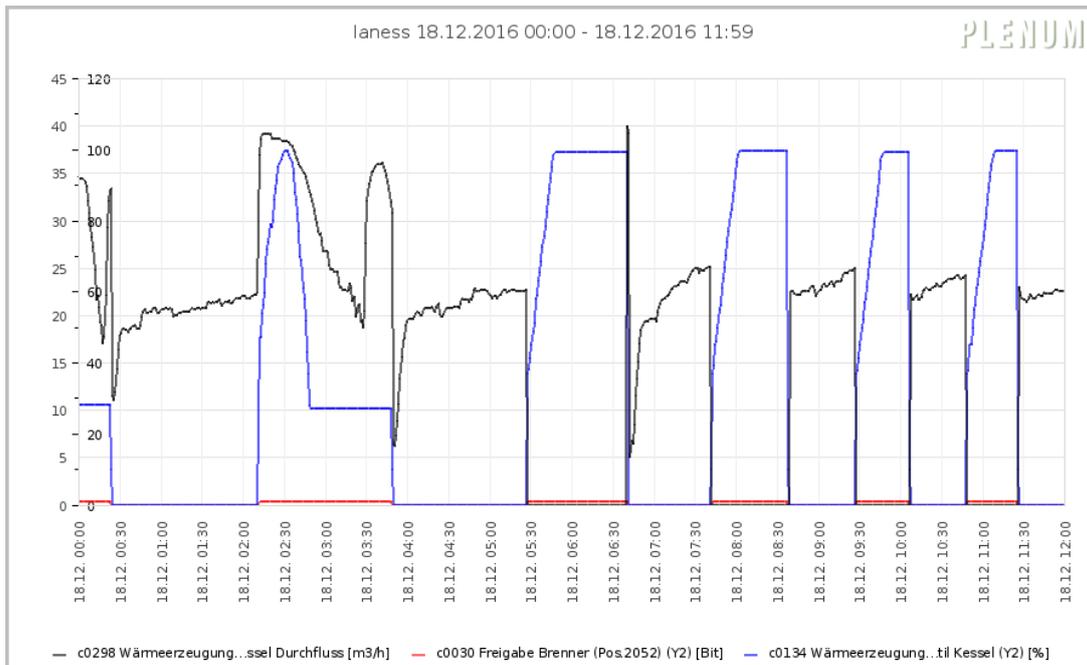
Abbildung 9.4-1: Fehlfunktion Regelventil Kessel

Abbildung 9.4-1: Das Ventil zum Absperrern und Regeln des Kesselvolumenstroms schliesst nicht richtig, wenn der Kessel außer Betrieb ist. Somit wird der Kessel im ausgeschalteten Zustand durchströmt und stellt einen hydraulischen Kurzschluss dar. Die Vorlauftemperatur wird abgesenkt und es kann zu Versorgungsmängeln kommen. Die Ursache ist ein Defekt am Ventil, eine Reparatur behebt das Problem. Bei der regelbasierten Prüfung kann geprüft werden, ob der Kesselvolumenstrom außerhalb der Betriebszeiten auf einen Wert nahe 0 zurückgeht. Desweiteren ist der Fehler F17 in dieser Grafik enthalten.

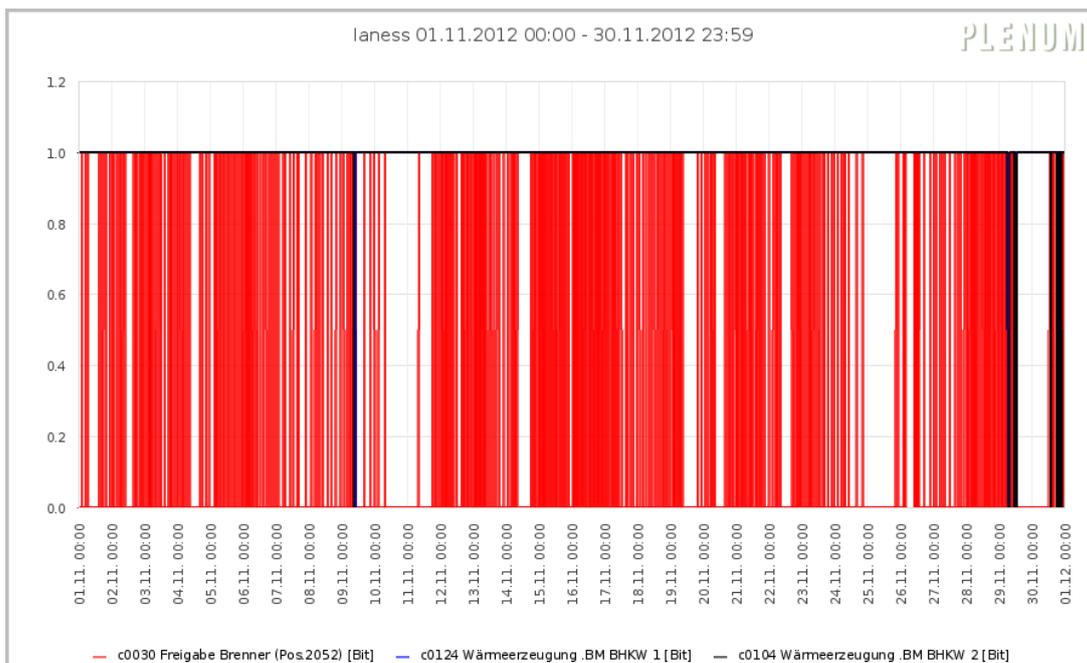
Abbildung 9.4-2: Laufzeiten BHKW und Kessel

Eine ungeeignete Regelstrategie, beschrieben in [2], sorgte für kurze Laufzeiten beim BHKW und Kessel. Der Pufferspeicher wurde für den Kessel nicht verwendet. Dieser Fehler hatte als Auswirkung, dass der Gaskessel ersetzt werden musste, da er durch Kondensatanfall beschädigt wurde. Die kurzen Laufzeiten, siehe Abbildung 9.4-2, können über die Prüfung der Starthäufigkeit gegen einen Grenzwert erkannt werden. Ebenso sollte der Abstand zwischen Stopp- und Startvorgang überwacht werden.

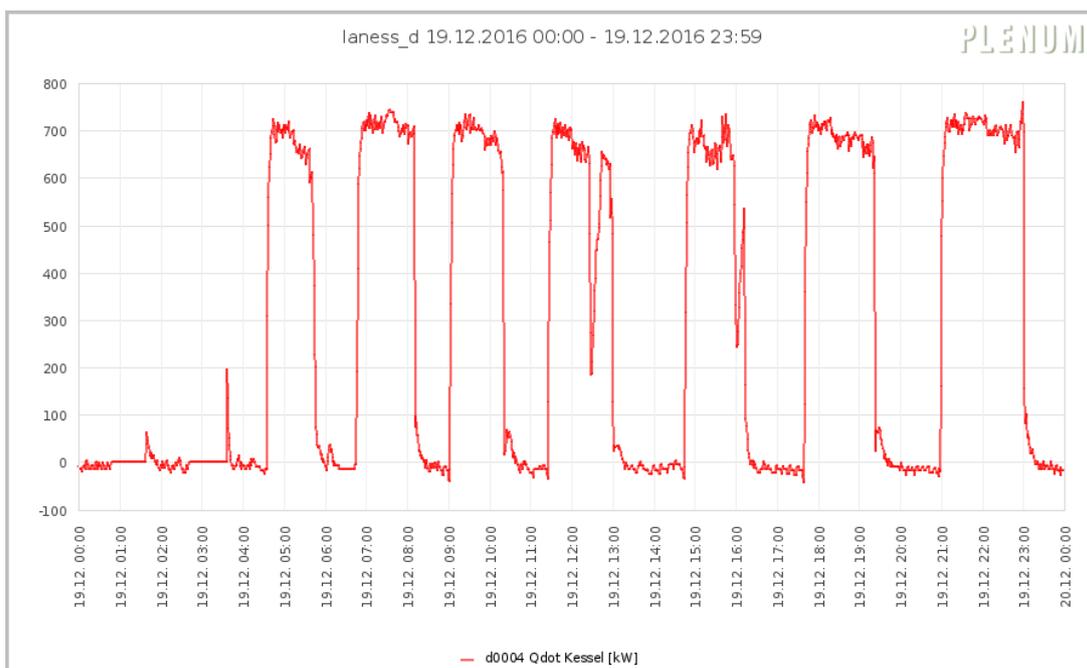
Abbildung 9.4-6: Leistung Gaskessel

Bei der Berechnung der Leistung des Gaskessels wurde festgestellt, dass die maximale Leistung nur 700kW erreicht, obwohl in etwa 1,2MW erwartet werden, siehe Abbildung 9.4-6. Verursacht wird dies durch eine mangelhafte Einstellung des Brenners. Erkennbar wird dieser Fehler regelbasiert, wenn die erreichte Kesselleistung gegen den Erwartungswert geprüft wird zu Zeiten, in denen der Gaskessel die gewünschte Vorlauftemperatur nicht erreicht. So können Zeiträume ausgewählt werden, an denen er auf maximaler Leistung arbeitet und nicht über die Regelung gedrosselt wird.

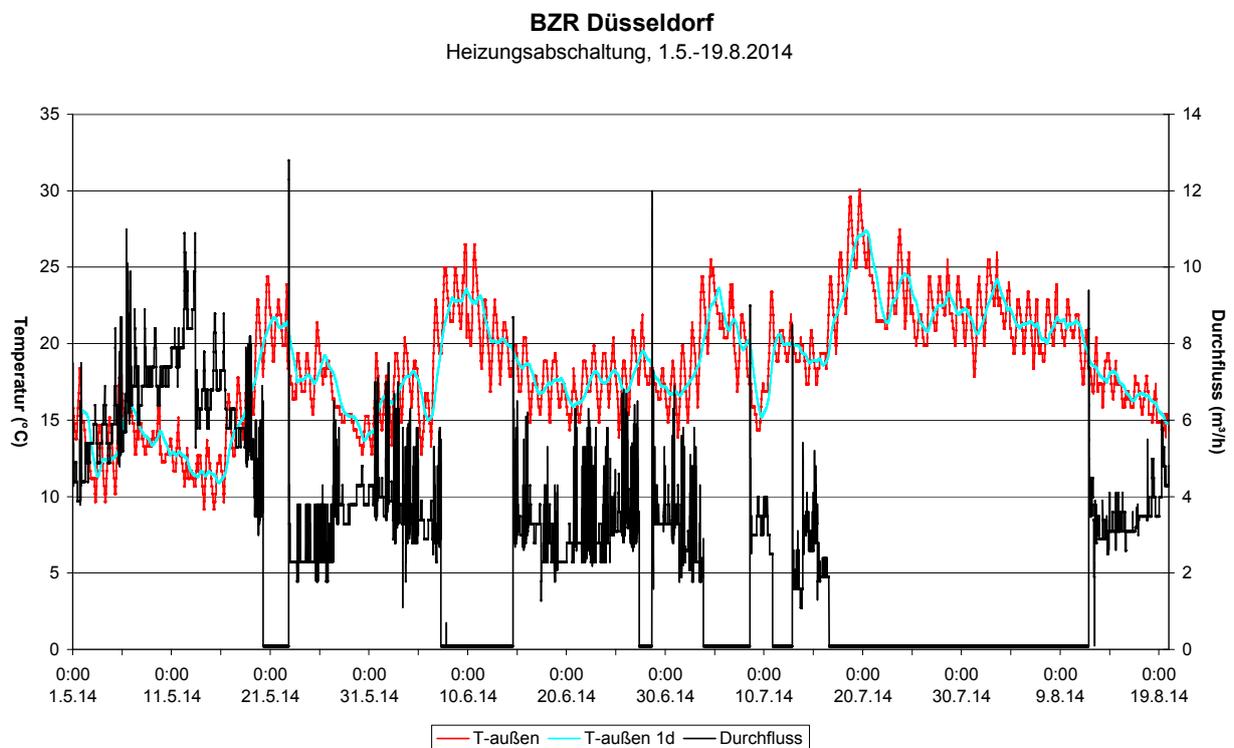
Abbildung 9.5-1: Heizungsabschaltung bei gleitendem Tagesmittelwert über 20 °C, 2014

Vor Beginn des Forschungsprojektes hatte sich gezeigt, dass die Abschaltgrenzen der Heizung so hoch lagen, dass auch während des Sommers die Heizung durchgehend in Betrieb war. In der Folge war die Heizungspumpe auch durchgehend in Betrieb. Die Wärmeabgabe im Sommer schwankte um 25 kW. Es handelte sich dabei praktisch um Rohrleitungsverluste, welche das Gebäude zusätzlich aufheizen. Im Mai 2014 wurde die Heizgrenze auf ein gleitendes Tagesmittel von 20 °C abgesenkt. Die Verhältnisse zeigen die Abbildungen 9.5-1 und 9.5-2. In der Folge sinkt bei hohen Außentempe-

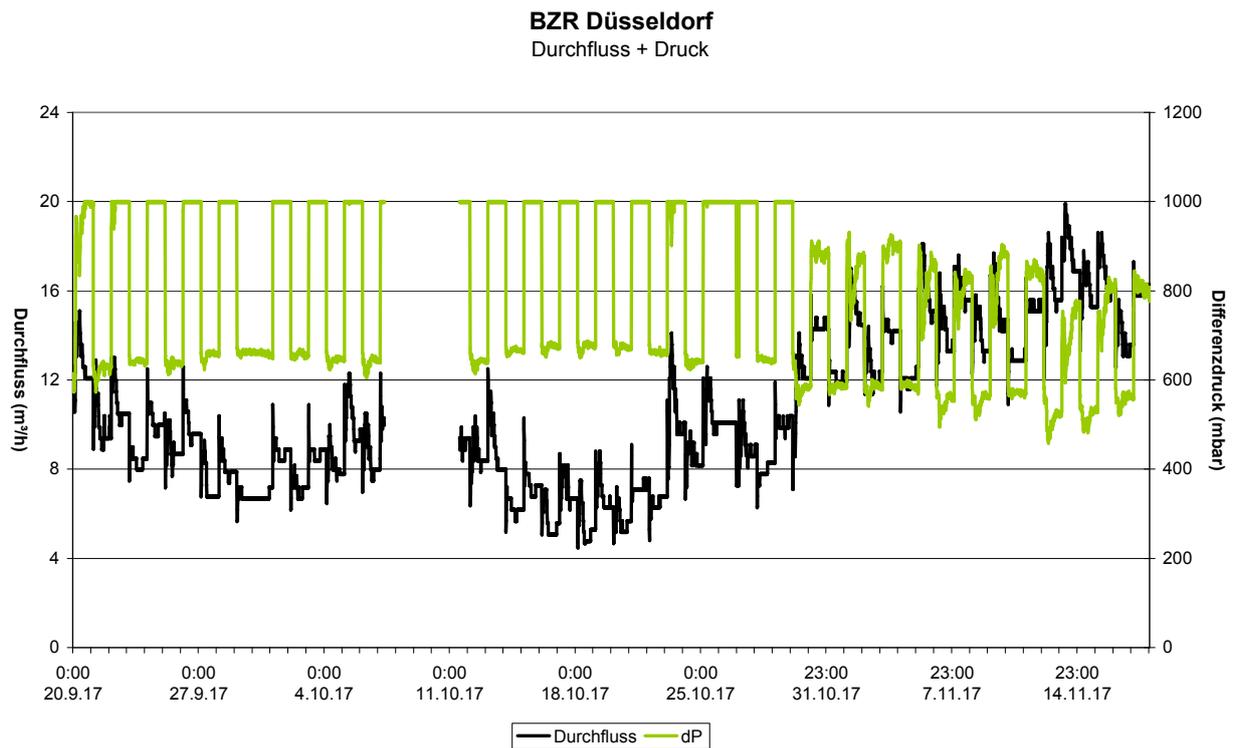
Abbildung 9.5-10: Durchfluss und Differenzdruck, 20.9.-18.11.2017

Die Betriebsweise der Heizungspumpe beeinflusst den Differenzdruck und die Rücklaufemperatur. Dies verdeutlichen die Abbildungen 9.5-10-9.5-12.

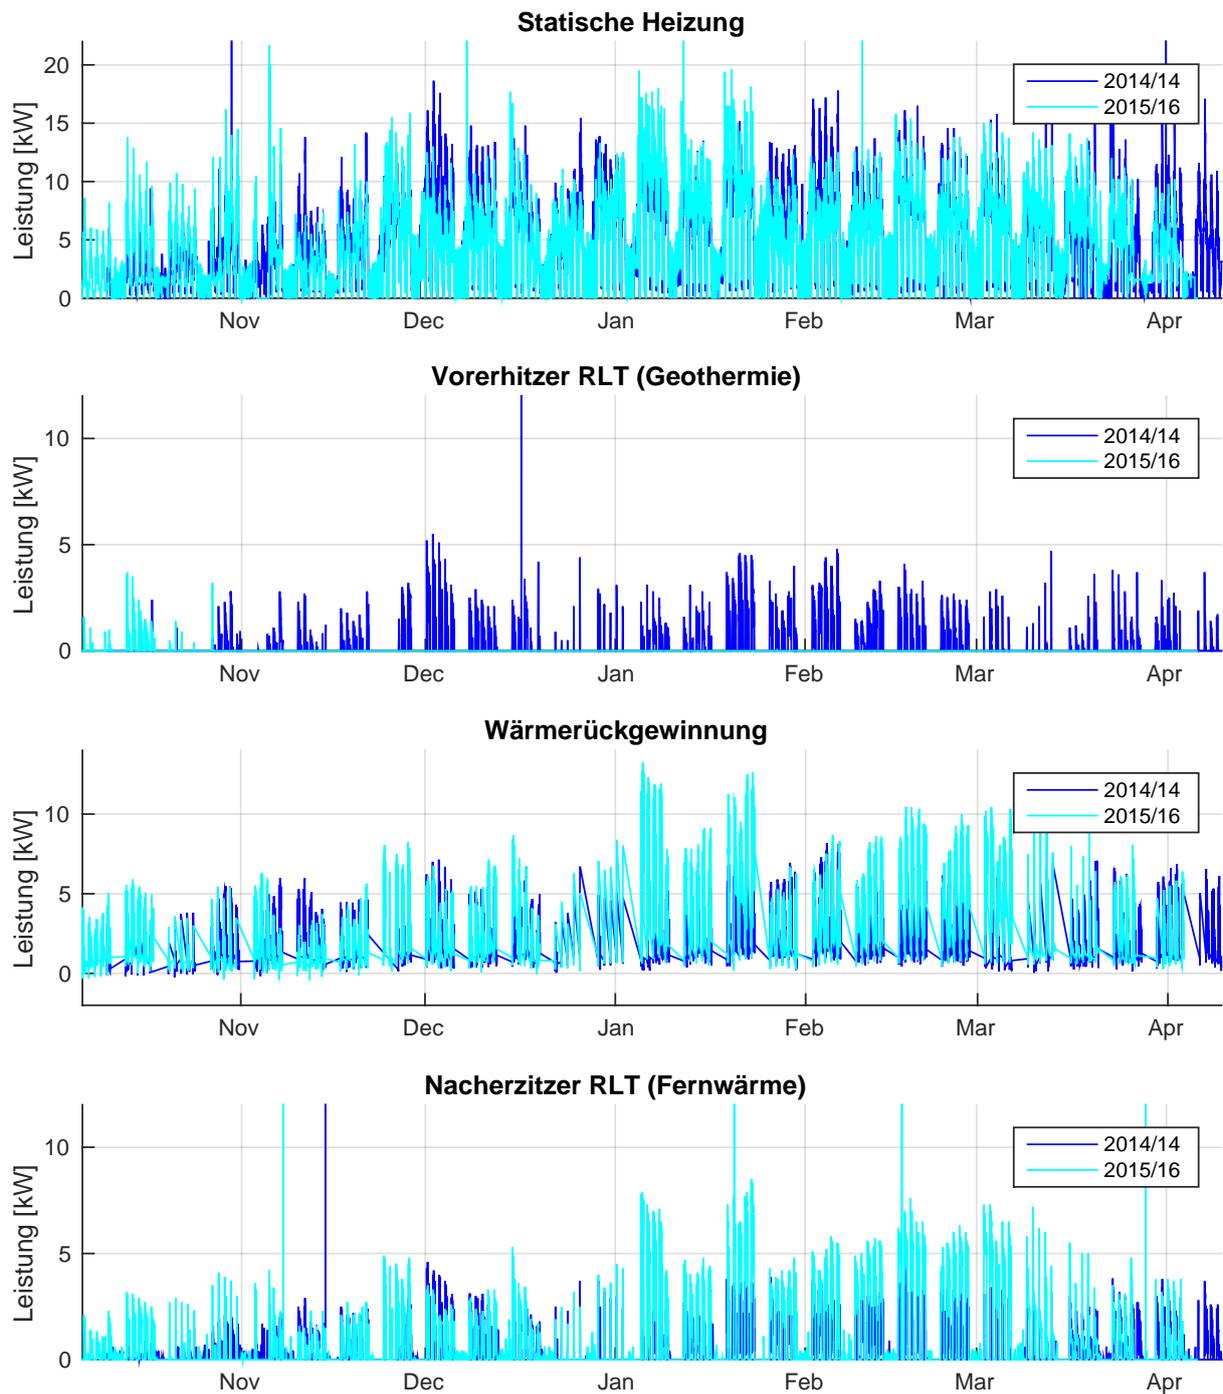
Abbildung 9.7-2: Heizleistungen Haus 5 10.10.2014 bis 9.4.2015 (blau) und 5.10.2015 - 3.4.2016 (cyan).
 Der Ausfall der Geothermie ab November 2015 sowie die damit einhergehenden Erhöhung der Leistung in Wärmerückgewinnung und Nacherhitzung sind in den Leistungsverläufen zu sehen.

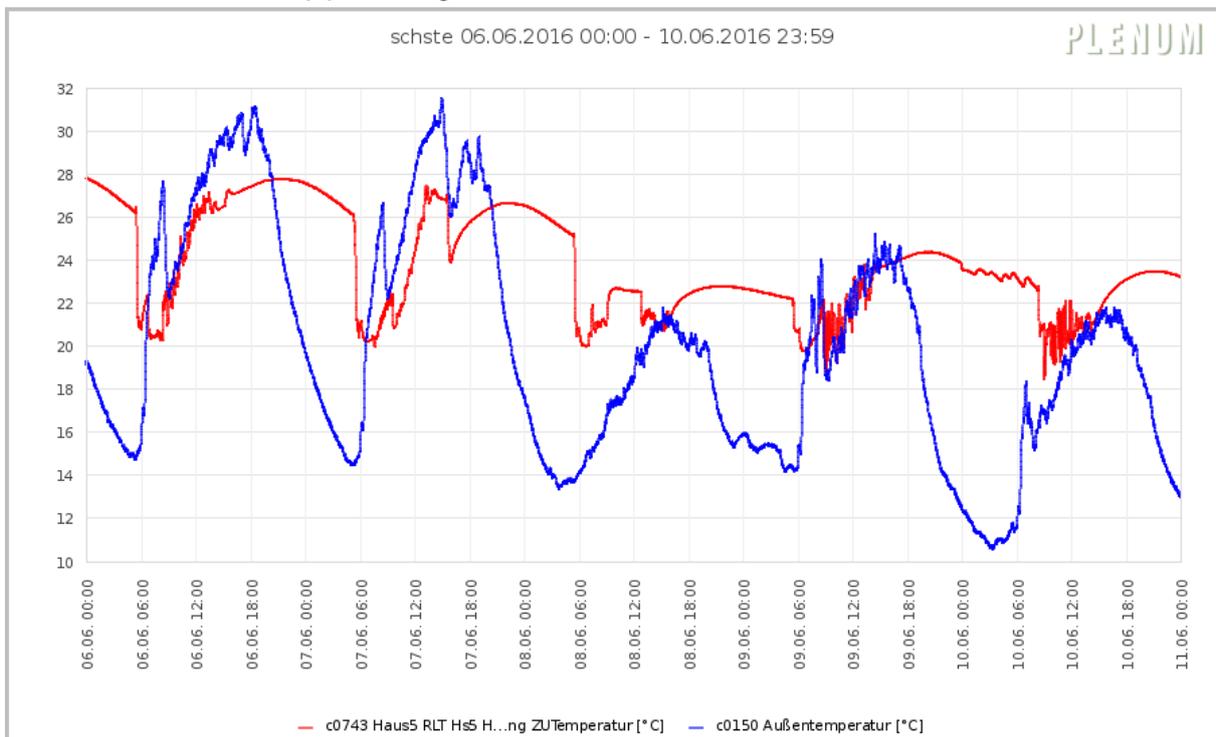
(b) Auffall der Geothermie, daher keine Kühlung der Zuluft im selben Zeitraum

Abbildung 9.7-3: Die Zulufttemperatur (rot) liegt in Haus 2 durch den Einsatz der Geothermie während der Nutzungszeit an den beiden warmen Tagen (6.-7.6.2016) deutlich unter der Außentemperatur (blau). In Haus 5 folgt die Temperatur der Zuluft im selben Zeitraum der Außentemperatur.

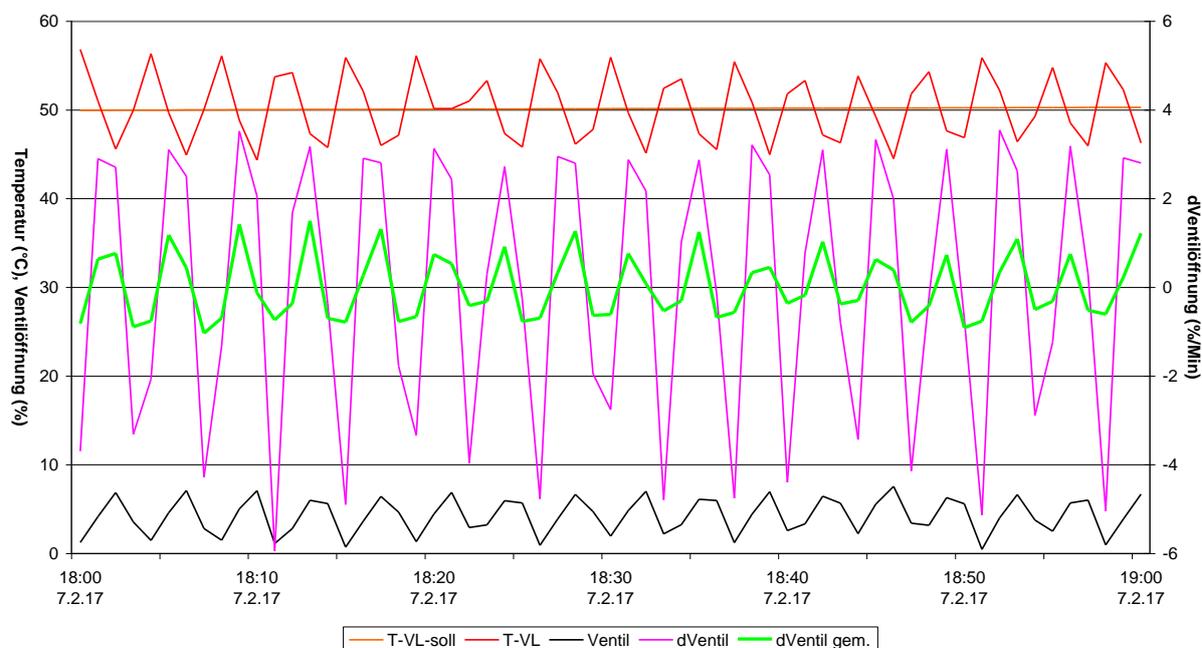
Abbildung 9.7-4: Verlauf der Vorlauftemperatur (rot) im Heizkreis Klassenhäuser am 7.2.2017 von 18-19 Uhr. Es wird nicht auf die Solltemperatur (orange) ausgeregelt sondern das Ventil (schwarz) fährt ständig auf und zu, d.h. der Regelkreis schwingt.

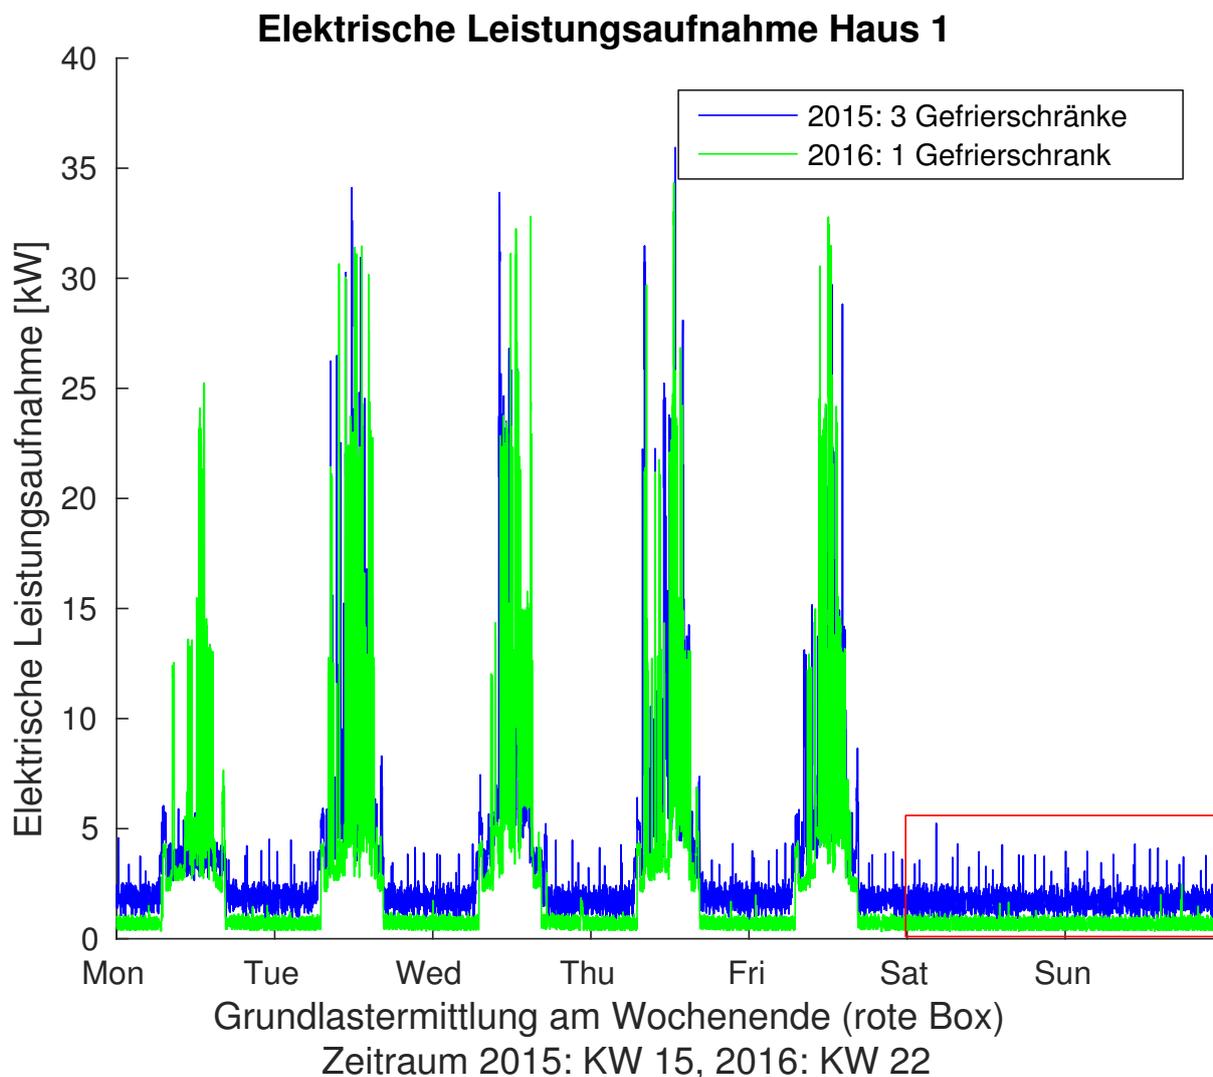
Abbildung 9.7-5: Die Grundlast wurde jeweils an Wochenenden ohne Nutzung ermittelt. Der Zeitraum zur Ermittlung der Grundlast vor Abschaltung der Gefrierschränke ist der 11.-12.4.2015, der Verbrauch ergibt sich aus der von uns durchgeführten Leistungsmessung. Die Grundlast nach der Abschaltung wurde vom 04.-05.6.2016. unter Verwendung des inzwischen funktionstüchtigen Stromzählers von Haus 1 ermittelt.

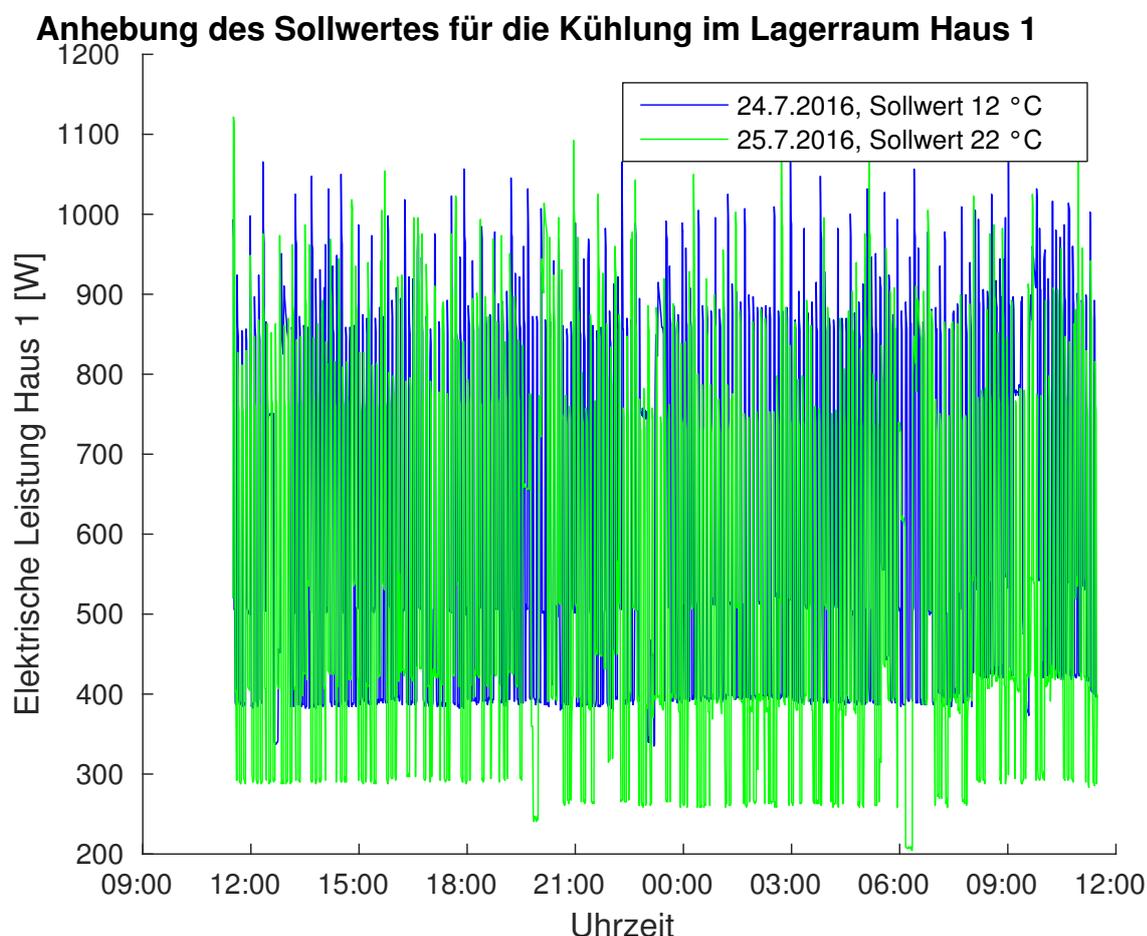
Abbildung 9.7-6: Leistungsaufnahme Haus 1, jeweils 24 Stunden vor (blau) und nach Sollwertänderung (grün) am 24.7.2017. Das die Minima in der Leistungsaufnahme vor der Umstellung um ca. 100 W höher liegen, ist auf die durchgehend laufende Kühlung zurück zu führen.

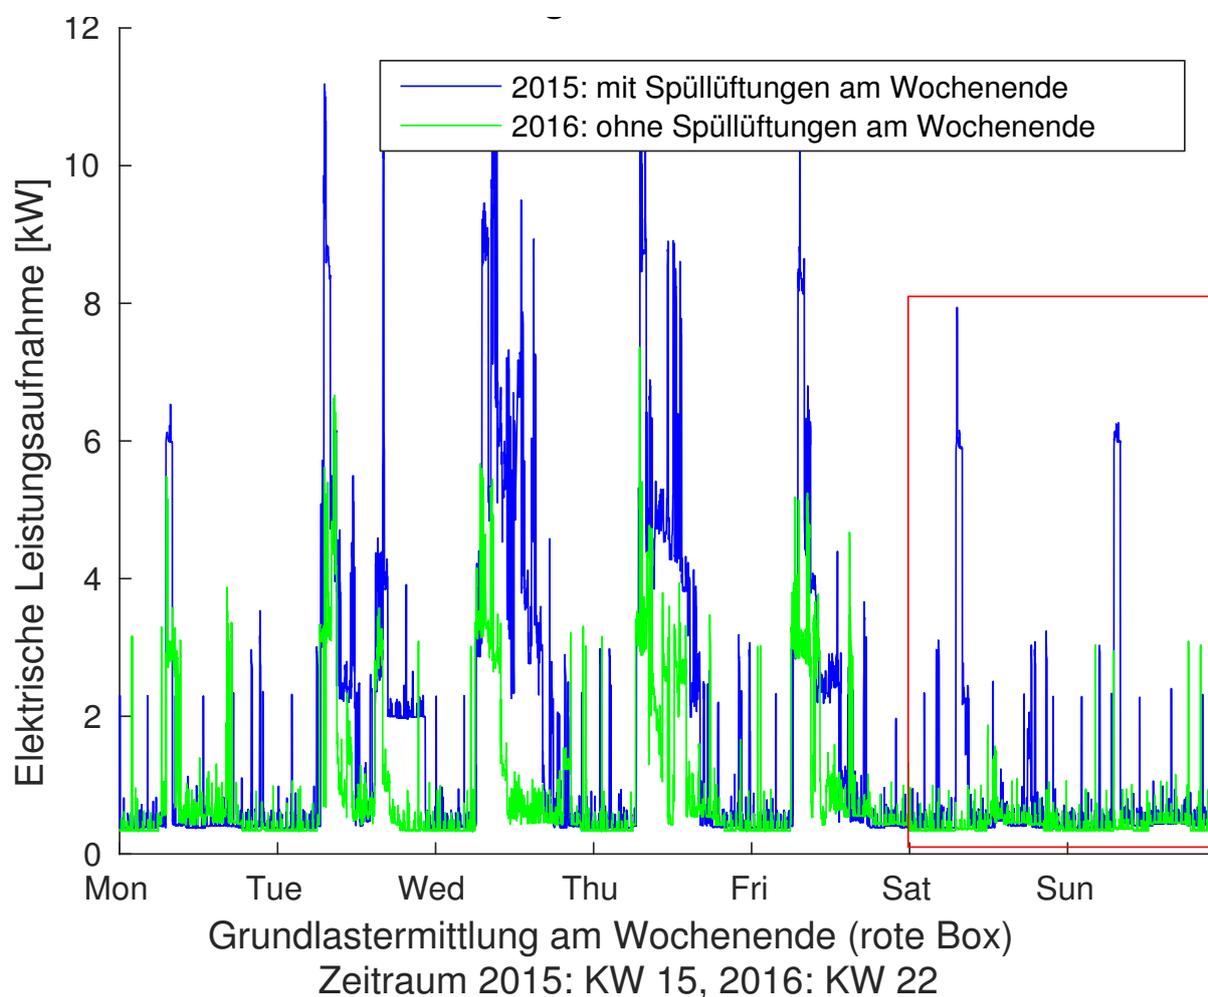
Abbildung 9.7-7: Die Grundlast wurde jeweils an Wochenenden ohne Nutzung ermittelt. Der Zeitraum zur Ermittlung der Grundlast vor Abschaltung der Spüllüftung ist der 11.-12.4.2015, der Verbrauch ergibt sich aus der von uns durchgeführten Leistungsmessung. Die Grundlast nach der Abschaltung der Spüllüftung wurde vom 04.-05.6.2016 unter Verwendung des inzwischen funktionstüchtigen Stromzählers Musikraum/Pausenhalle ermittelt.

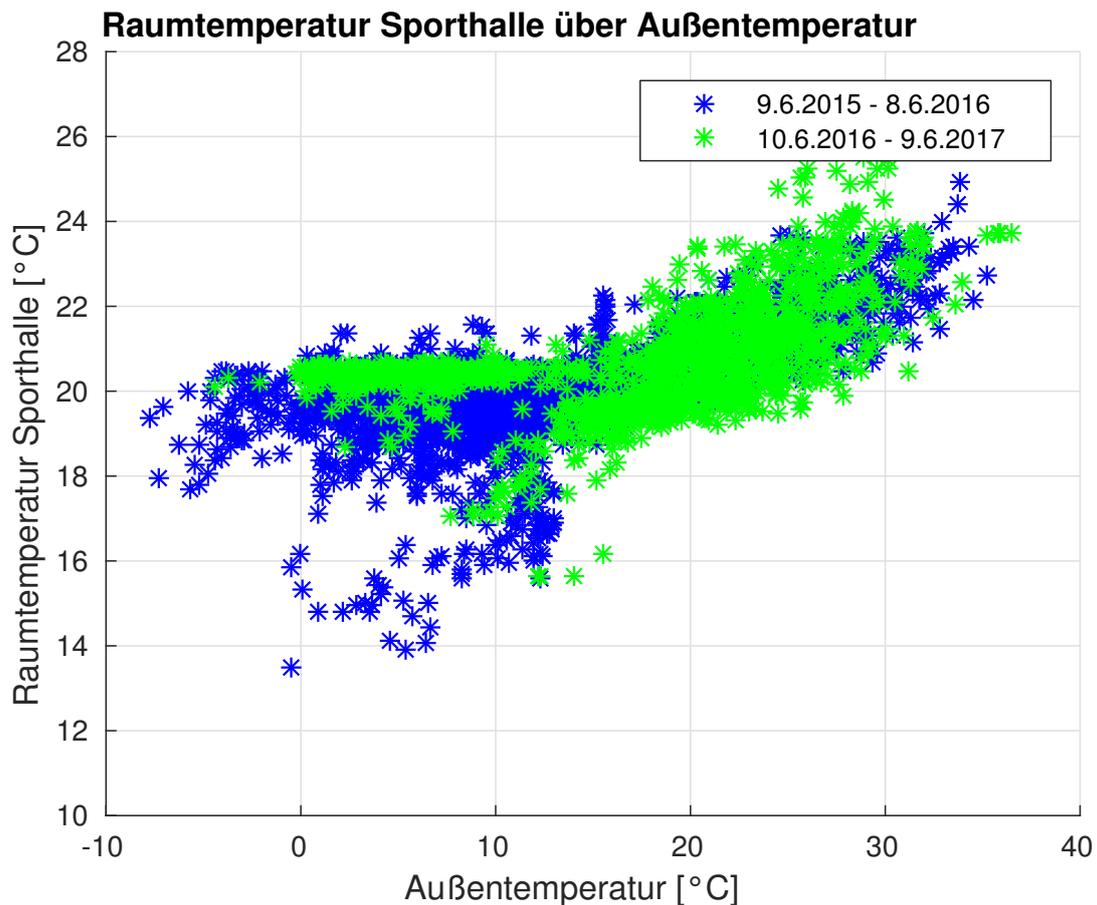
Abbildung 9.7-9: Temperatur in der Sporthalle vor (blau) und nach (grün) Anhebung der Heizkurve. Aufgrund der Platzierung des Temperatursensors liegt die gemessene Raumtemperatur höher als die Temperatur am Hallenboden, wo die Kinder sich aufhalten. Dies ist der Grund für den hohen Sollwert von 20 °C.

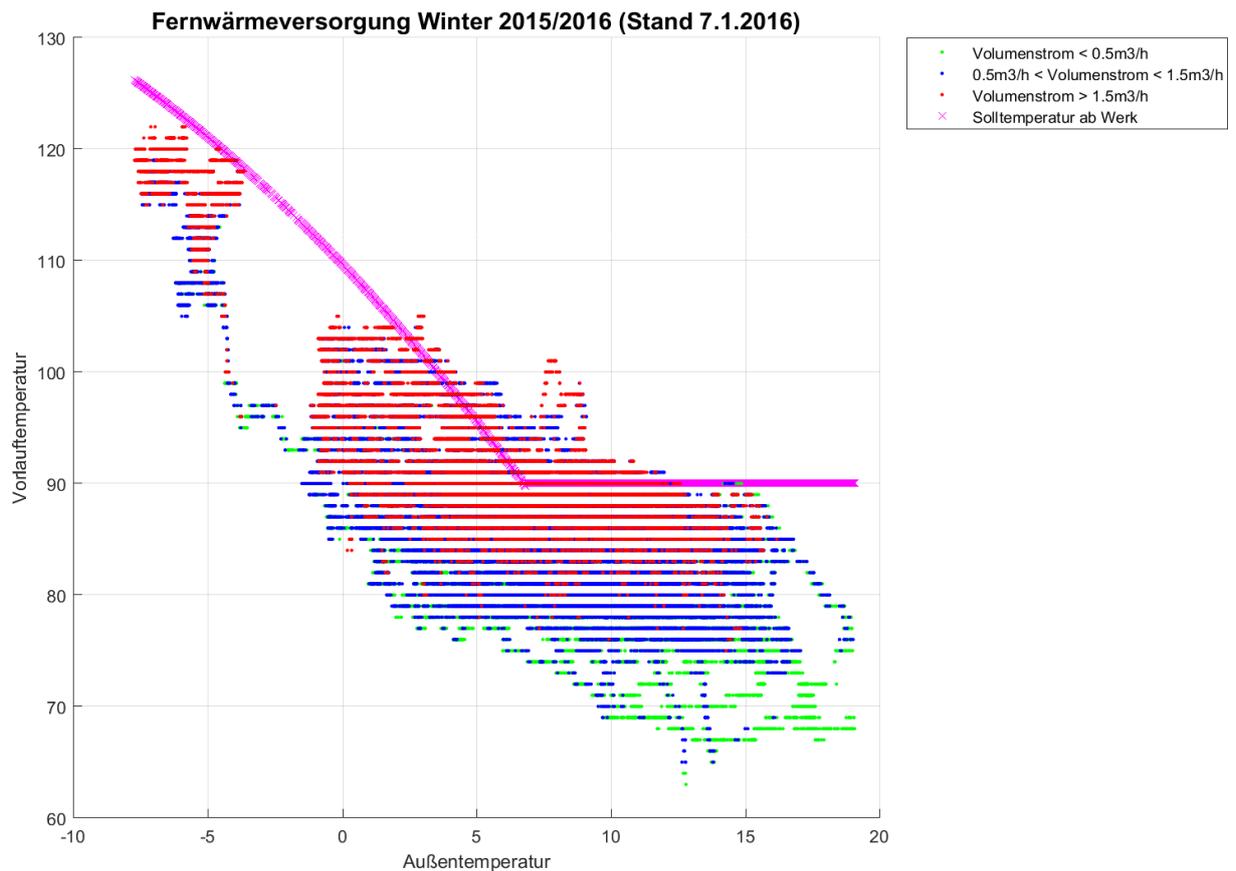
Abbildung 9.7-13: Die tatsächlichen Vorlauftemperaturen (Rot, Grün, Blau) liegen häufig um bis zu 20 K unter der von Vattenfall am Einspeisepunkt garantierten Temperatur (Magenta)

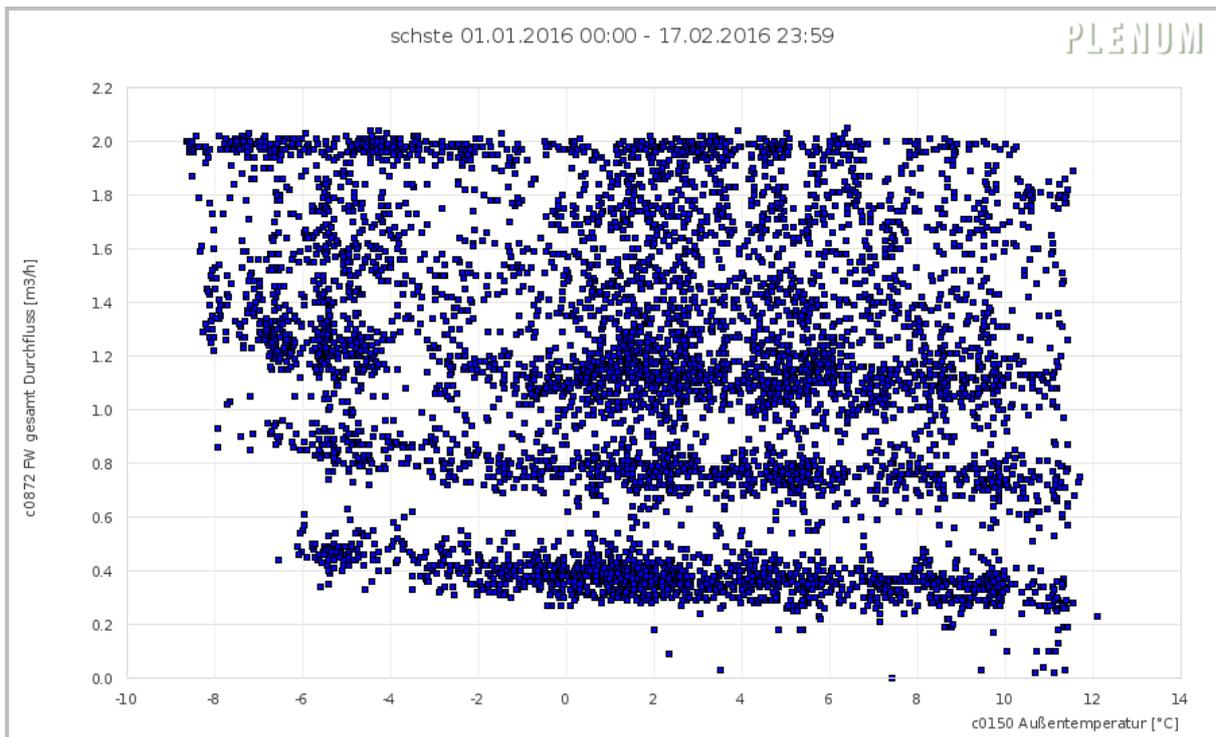
Abbildung 9.7-14: Durchfluss Fernwärme über Außentemperatur. Der Durchfluss ist auf $2\text{ m}^3/\text{h}$ begrenzt. Die Unterversorgung wird an dem häufig beim Maximum von $2\text{ m}^3/\text{h}$ liegenden Durchfluss sichtbar.

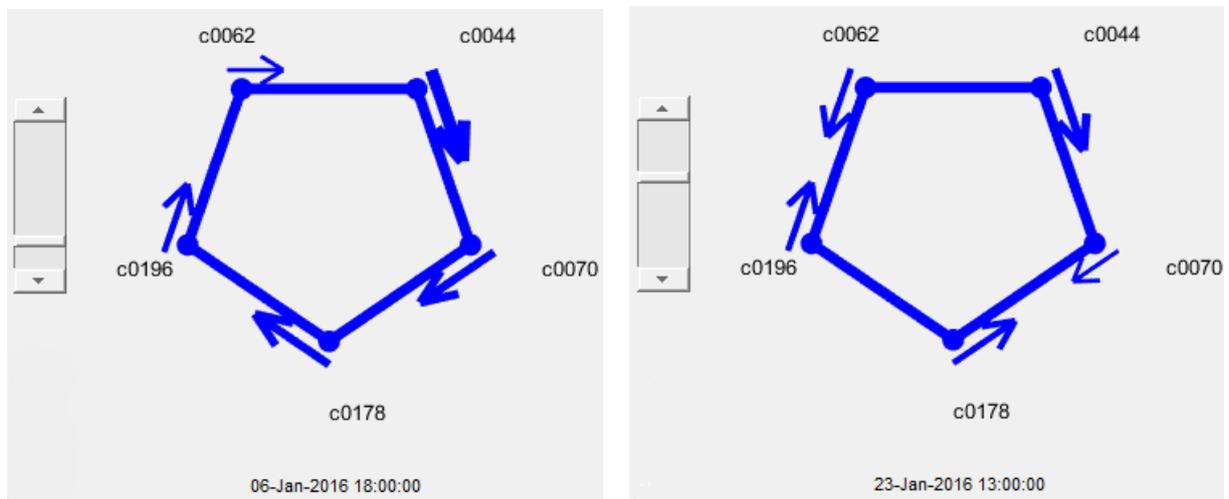
für einen Zeitpunkt die Volumenstromverteilung im Ring anhand von Pfeilen an den jeweiligen Messpunkten angezeigt. Dabei gibt die Pfeilrichtung die Volumenstromrichtung zu dem gewählten Zeitpunkt an. Neben der Richtung wird auch der Betrag des Volumenstroms bei der Darstellung des Pfeils berücksichtigt, indem er die Dicke und die Länge des Pfeils beeinflusst. Je größer der Volumenstrom zu dem gewählten Zeitpunkt, desto länger und dicker ist der Pfeil. Um auch andere Zeitpunkte betrachten zu können, ist ein Schieber in der Oberfläche vorgesehen, über den Messwerte zu anderen Zeitpunkten aus dem zuvor geladenen Zeitraum ausgewählt werden können. Dies ermöglicht dem Anwender Veränderungen der Verteilung des Volumenstroms über die Zeit, d.h. in einem zeitlichen Verlauf, zu betrachten. Abbildung 9.9-3 zeigt die Visualisierung der Verteilung der Volumenströme in der Ringleitung der LMT Group für zwei verschiedene Zeitpunkte, die über die entsprechende Schieberstellungen ausgewählt wurden.

(a) 6. Januar 2016, 18:00 Uhr

(b) 23. Januar 2016, 13:00 Uhr

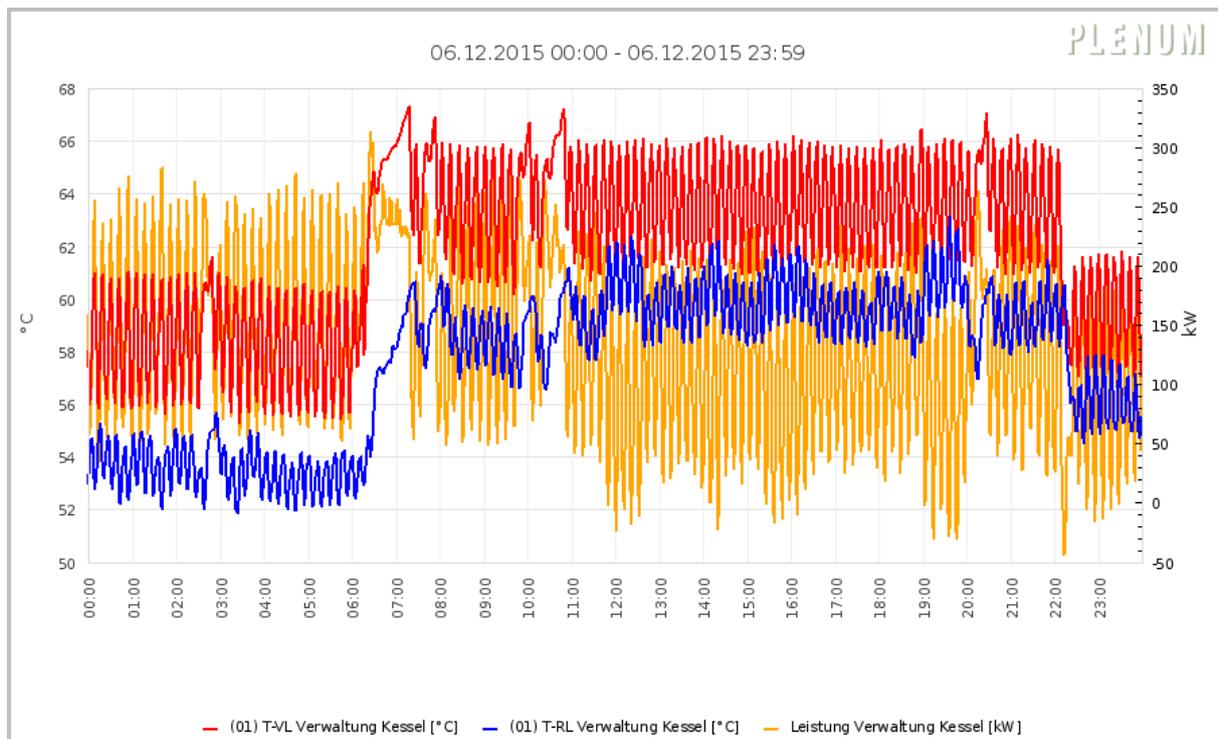
Abbildung 9.9-9: Kesselbetrieb am 6.12.2015

zu einem Takten des Brenners von etwa 6x pro Stunde, wie die Abbildung 9.9-9 zeigt. Dadurch kommt es auf das Jahr hochgerechnet zu 20.000 - 30.000 Starts. Dies ist mit Spülverlusten und Verschleiß an den Brennern verbunden, welche vermeidbar wären. Eine besondere Anforderung für die Wärmeerzeugung ergibt sich aus den, besonders im Frühjahr, stark schwankenden Tageslasten. Hier wäre es beispielsweise sinnvoll am

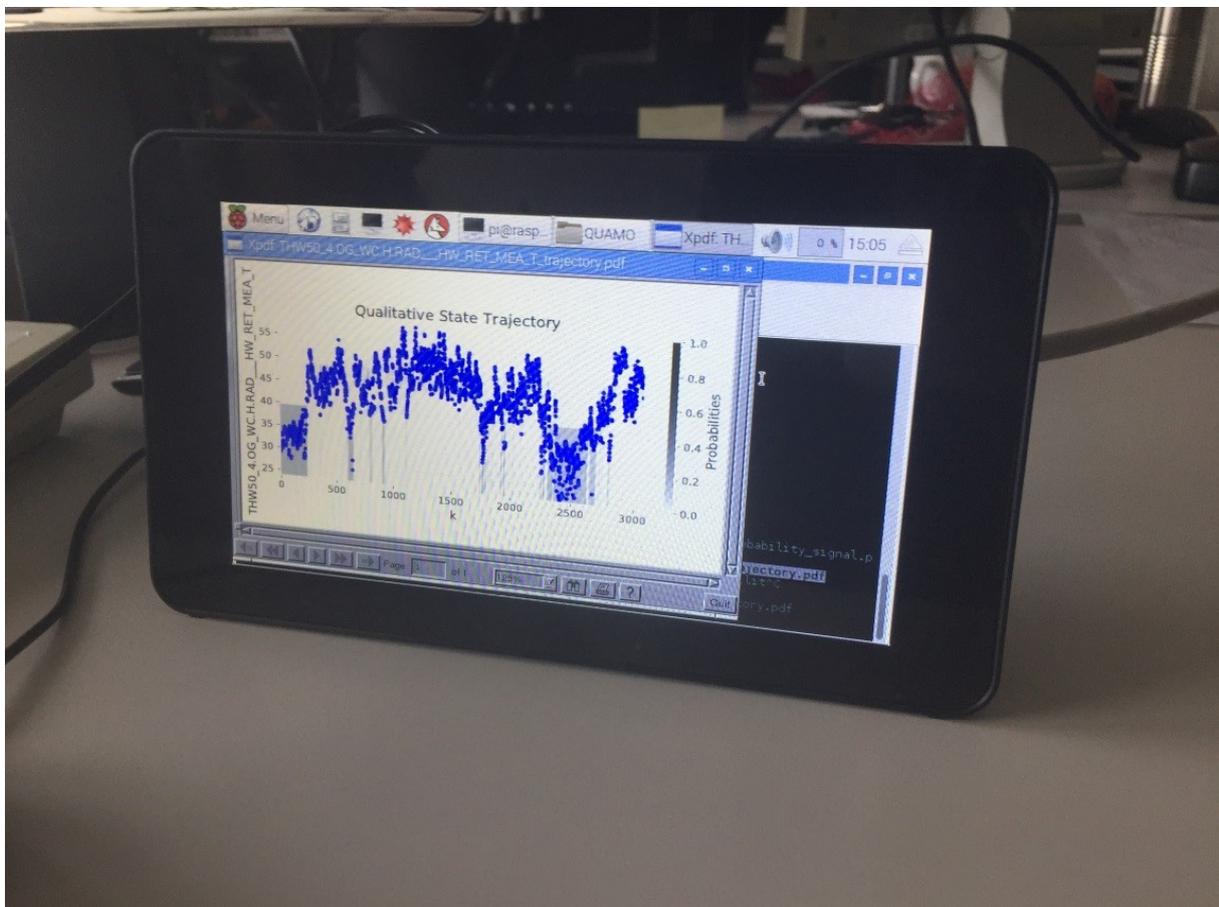
Abbildung 9.10-1: Implementierung der qualitativen Modelle auf einem RaspberryPi (im Bild dargestellt ist eine qualitative Zustandstrajektorie eines Heizungssystems) (@ Fraunhofer ISE)

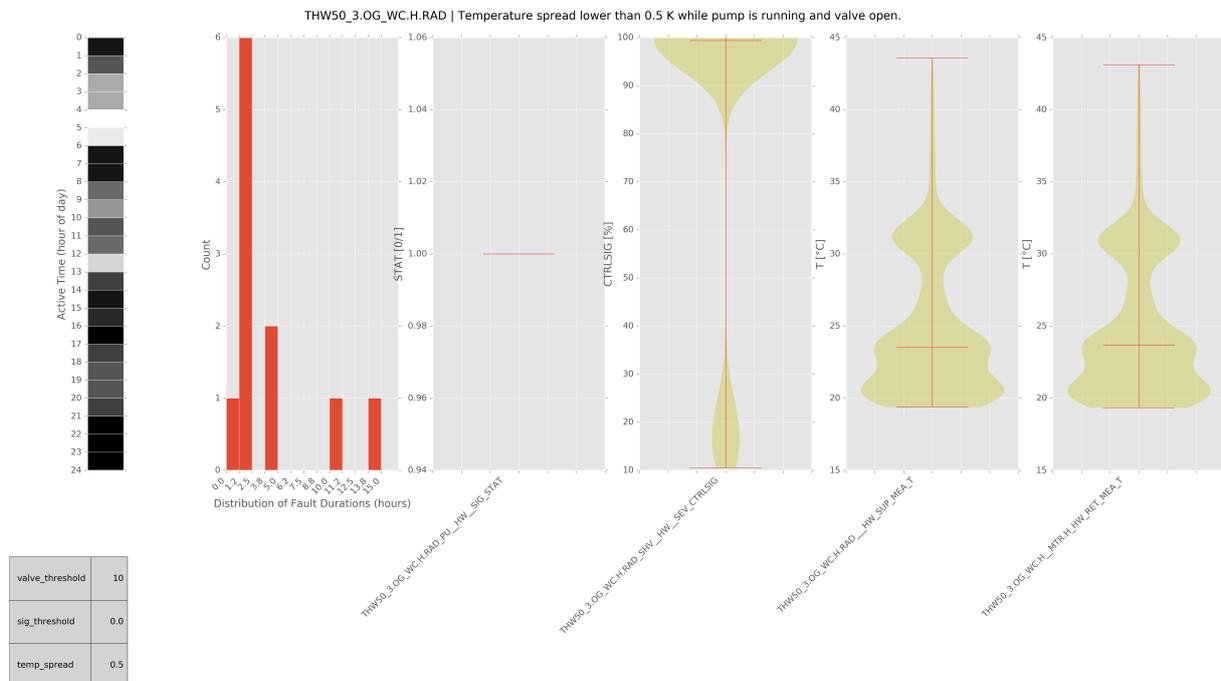
Abbildung 9.10-15: Visualisierung der Ergebnisse des erkannten Fehlers für den Heizkreis 3.OG (@ Fraunhofer ISE)

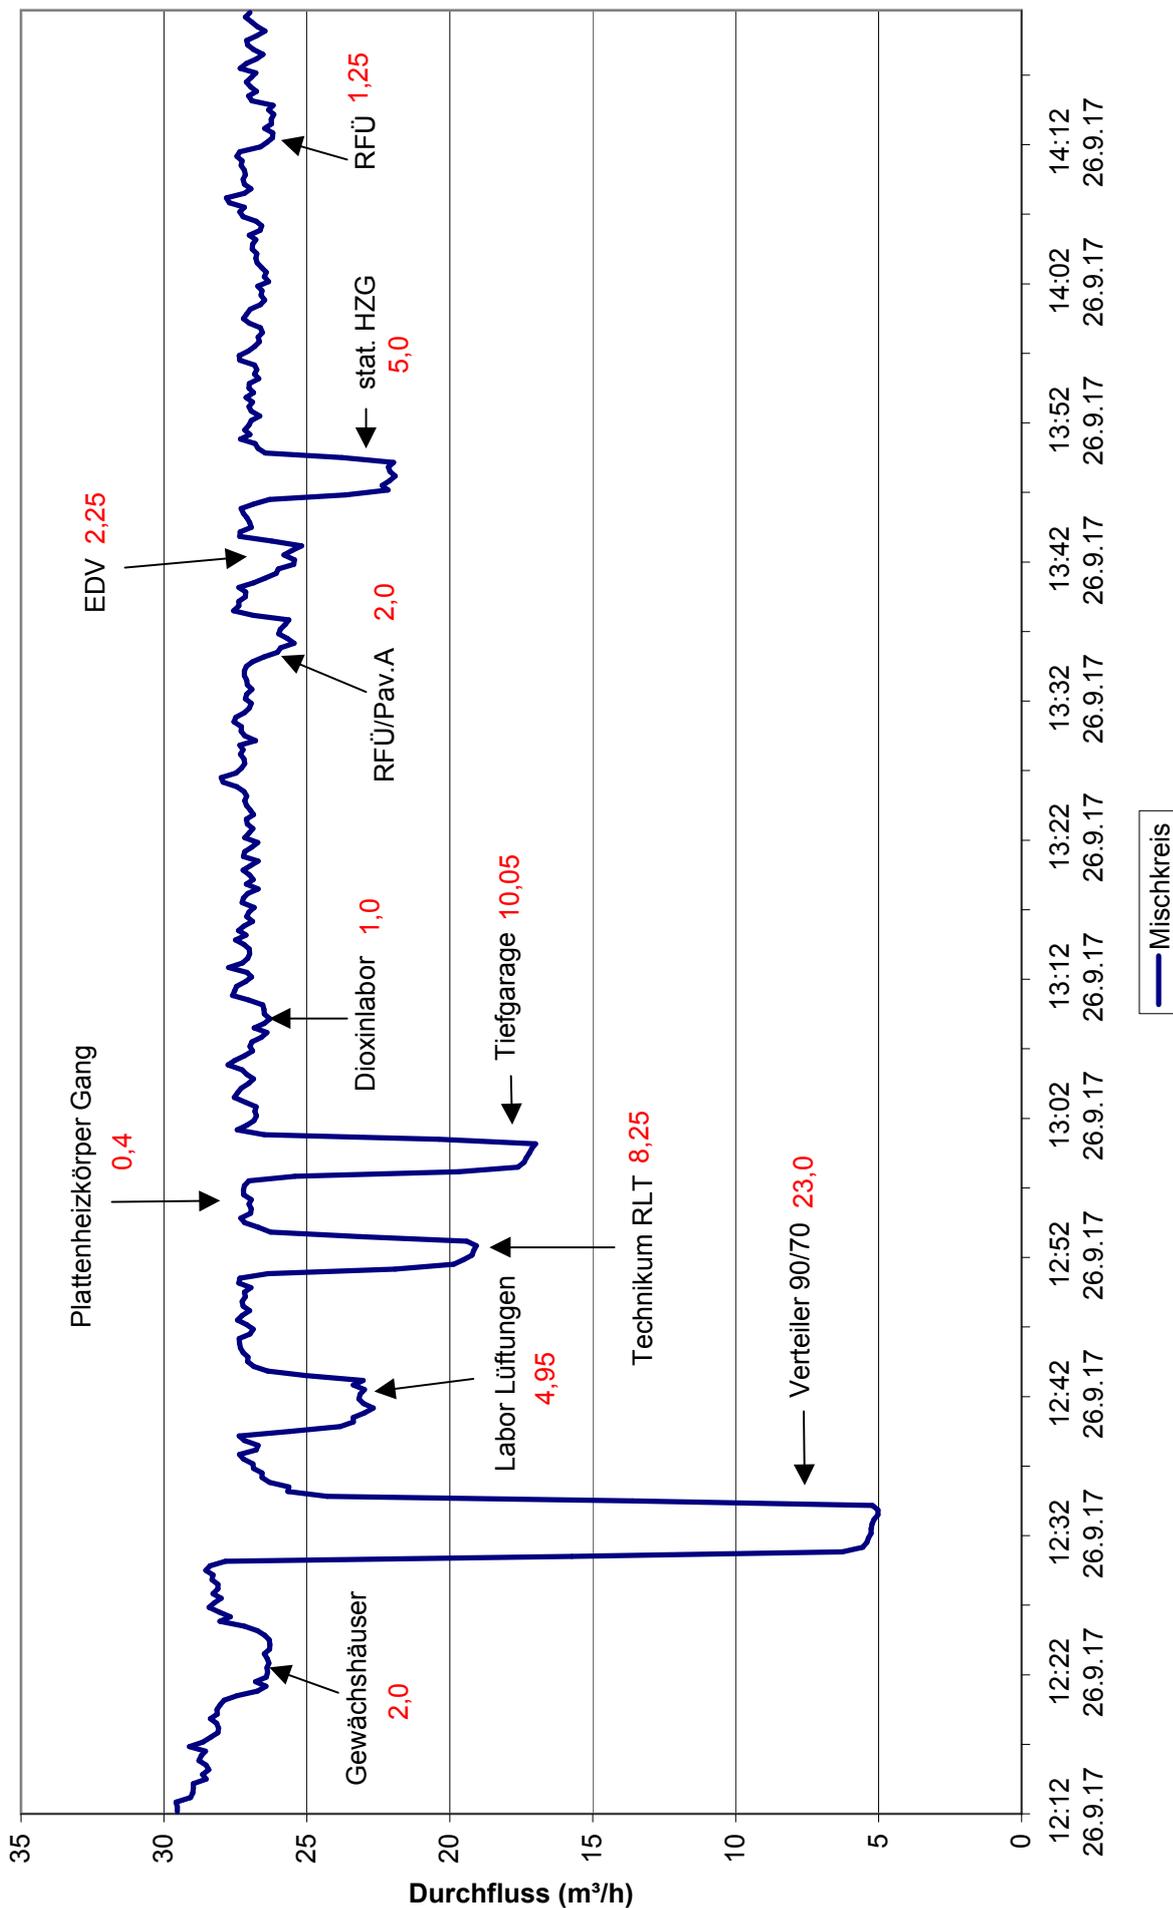
Abbildung B-3: Zeitverlauf des Durchflusses im Mischkreis Verbraucher. Die Differenzen im Durchfluss, welche durch das Absperren einzelner Verbraucher ermittelt wurden, sind in Tabelle B-1 aufgeführt.

Die statischen Heizungen im alten Verwaltungsgebäude, welche einen Bypass von $5 \text{ m}^3/\text{h}$ verursachen sind vermutlich nicht korrekt abgeglichen, anderenfalls müsste der Volumenstrom selbst bei voll geöffneten Ventilen kleiner sein. Zusätzlich scheinen zahlreiche Thermostatventile defekt oder zumindest falsch eingestellt zu sein, anderenfalls dürfte bei den hohen Außentemperaturen während der Messung kein Bypass vorhanden sein. Es sind daher die Ober- und Unterteile der Thermostatventile zu prüfen, gegebenenfalls auszutauschen sowie ein hydraulischer Abgleich vorzunehmen.

Tabelle B-1: Bypässe im Verbraucherkreis. Der Zeitverlauf, aus welchem diese Daten ermittelt wurden, wird in Abbildung B-3 gezeigt.

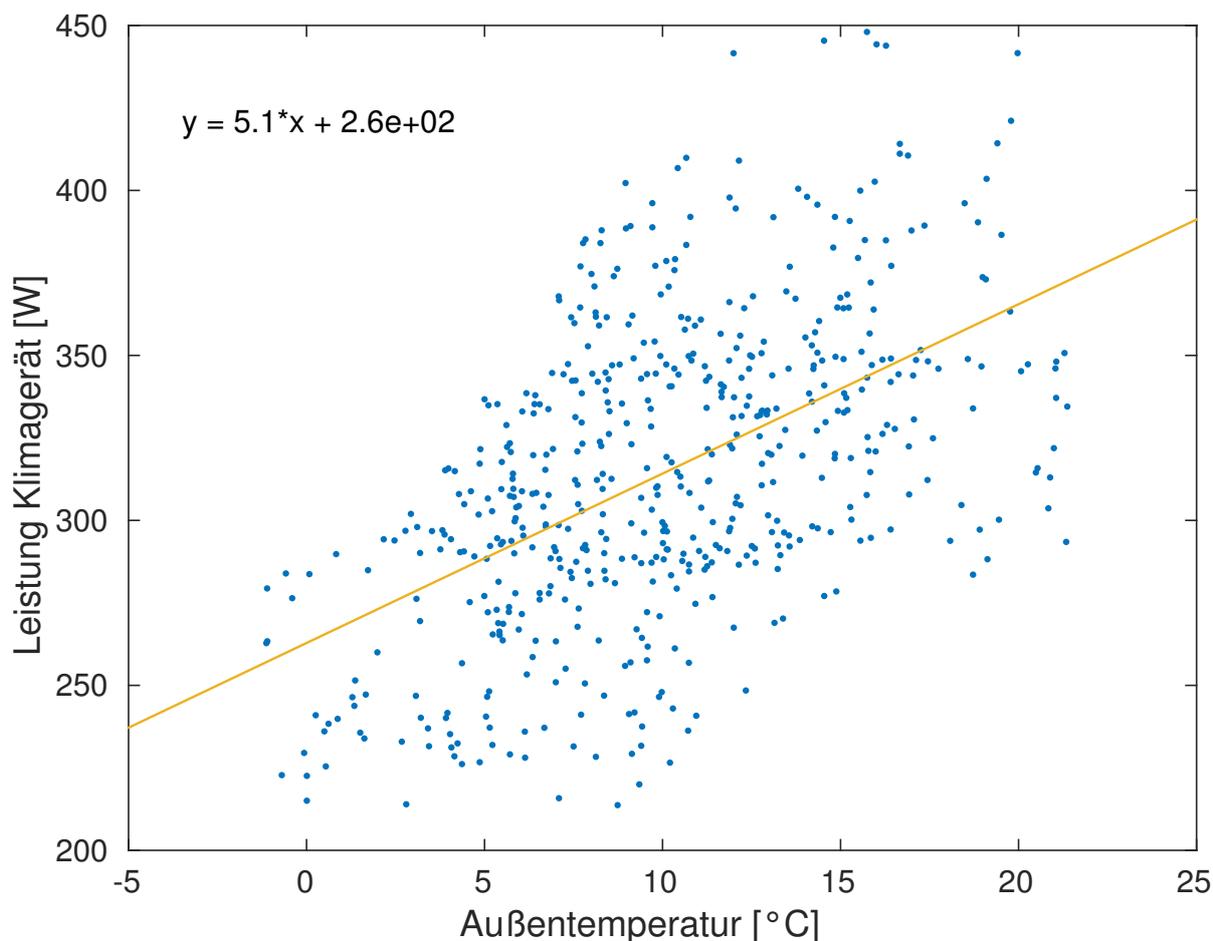
Abbildung C-11: Leistungsaufnahme des Klimageräts in Raum 10 der Verwaltung über die Außentemperatur. Das Klimagerät dient zur Kühlung der ELA.
