OBSERVE
Arbeitspaket B5
Implementierung und Evaluation der Methoden

Abschlussbericht

OBSERVE: Optimierung und Betriebsführung komplexer
Gebäudeenergieversorgungsanlagen;

Teilprojekt: Implementierung und Evaluation der Methoden

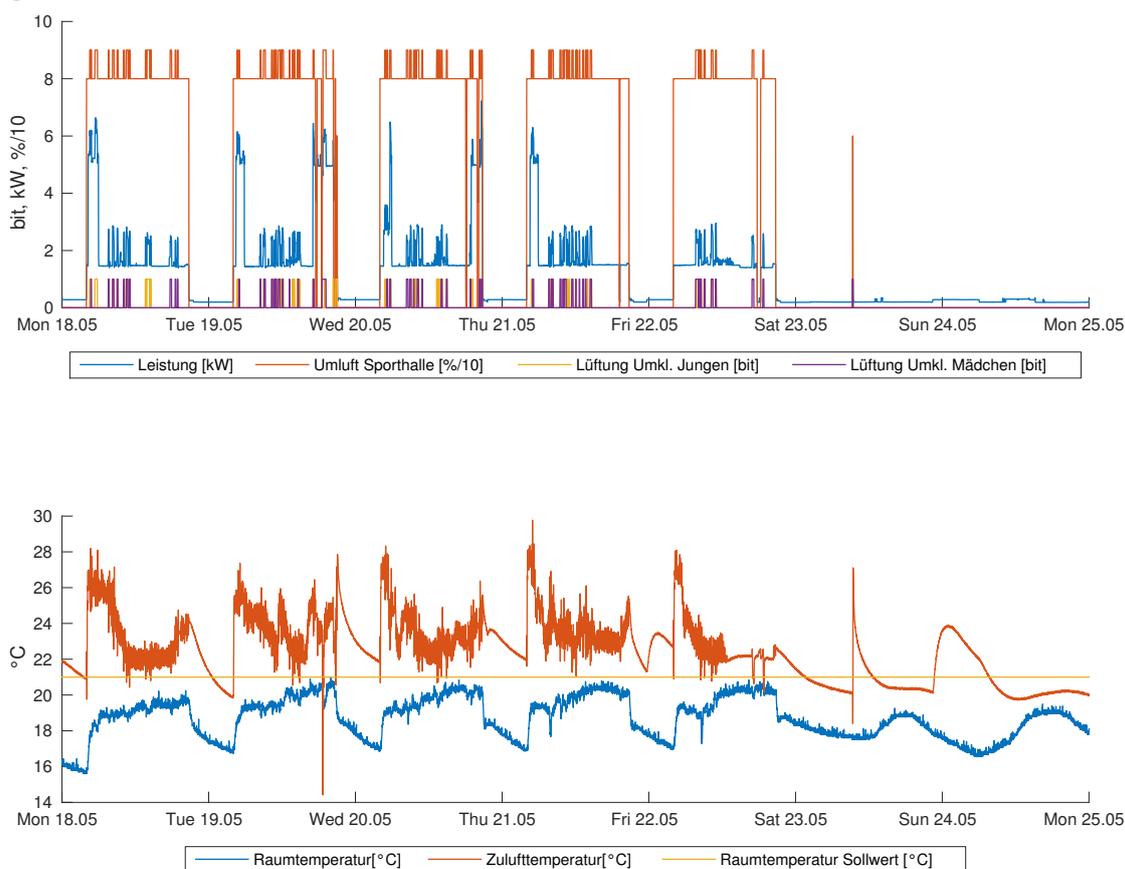
Abbildung C-13: Leistungsaufnahme der Sporthalle. Da der Sollwert der Raumtemperatur nicht erreicht wird, Lauft die Umluft wahrend der gesamten Nutzungszeit.
